Conditiemeting daken

Dromer- en slaperstraat Oostzaan

Opdrachtgever Woningbouwvereniging Oostzaanse Volkshuisvesting

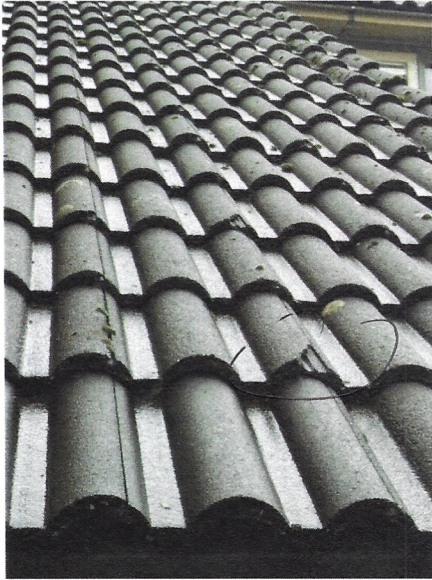
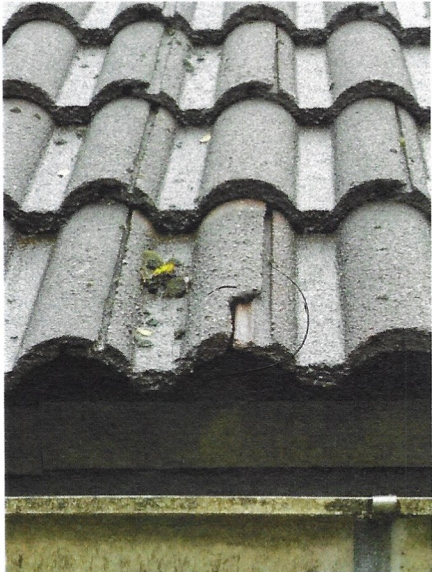
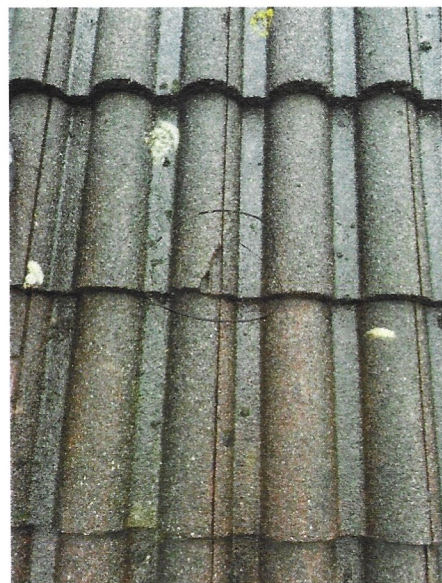
De panlatten zijn in goede staat. Ze zijn droog en vertonen geen sporen van lekkage of vocht.

De hellende daken zijn geïsoleerd doormiddel van een PUR plaat op het dakbeschoot. Er is geen waterdichte/damp-open folie aanwezig. De dakpan die gebruikt is, is de RBB Neroma betonnen dakpan. Deze dakpannen hebben doorgaans een levensduur van rond de 40 jaar.

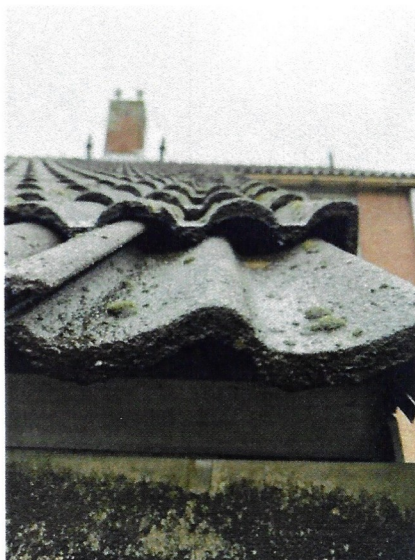
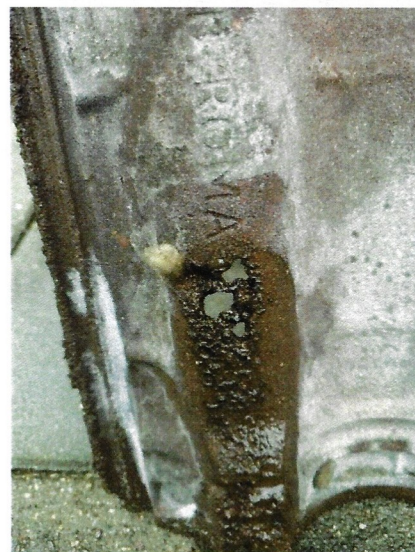
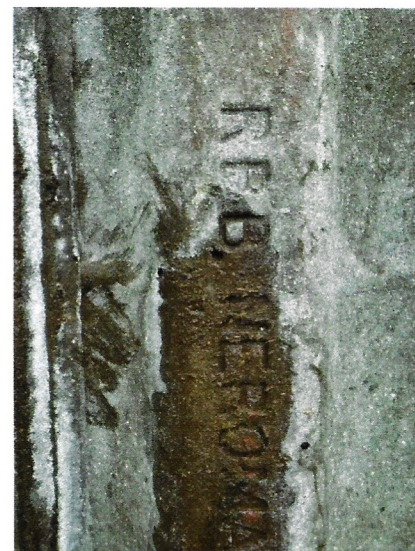
De dakpannen vertonen sporen van vorstschade. Er zijn waterkeringen aan de randen afgebroken. Dit hoeft voor nu geen probleem op te leveren, maar dient wel nauwlettend in de gaten worden te houden. Dit is een patroon wat bij alle blokken voorkomt.

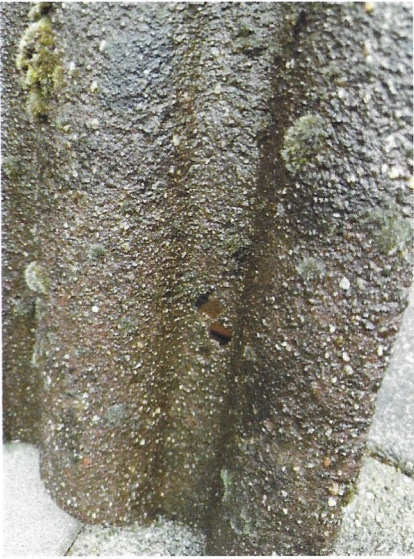
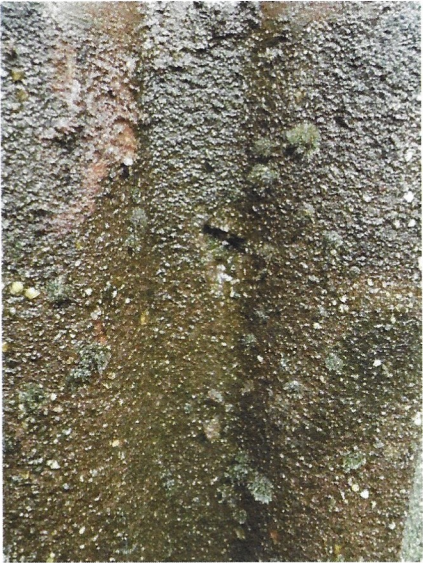
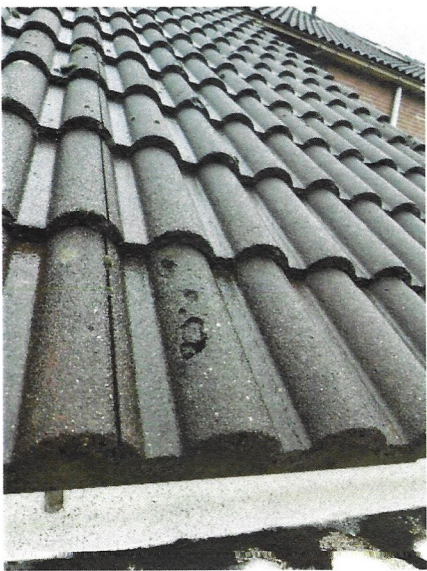
De dakpannen van de slaperstraat zijn visueel in slechte staat. Het valt op dat deze pannen veel natter zijn en meer begroeiing hebben. Er vallen aanzienlijke gaten in de dakpannen als gevolg hiervan. Bij deze woningen is actie op korte termijn nodig. Tijdens onze ronde hebben wij waar het kon uit voorzorg de pannen vervangen waar gaten in aanwezig waren. Er waren hier duidelijke lekkage sporen zichtbaar.

In de afbeelding is te zien dat de panlat is weggerot waardoor dat dakpan is verzakt en niet meer aansluit op het dakvlak.

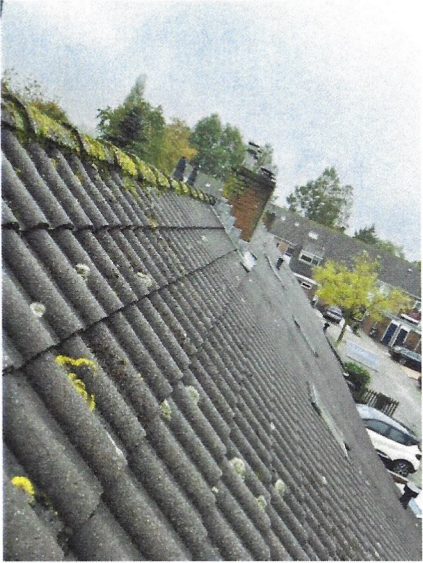
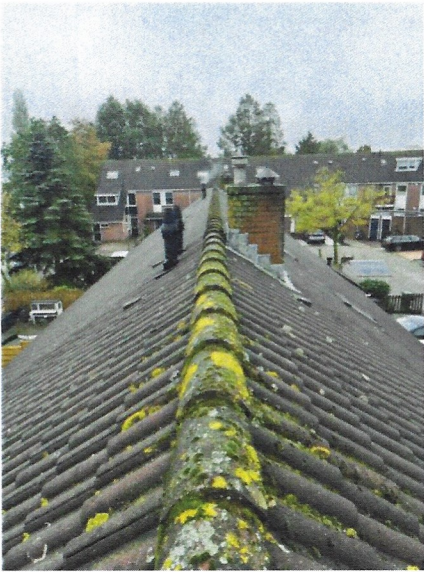
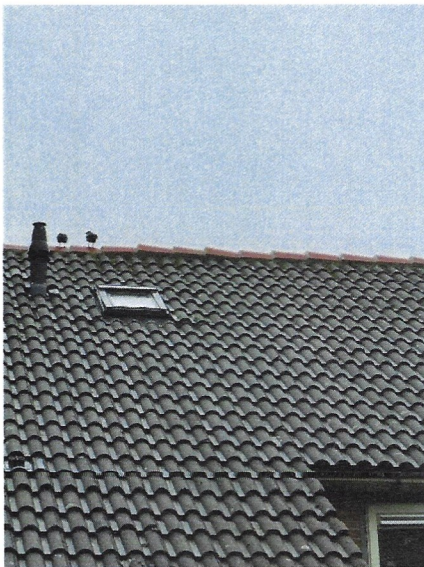
De nokvorsten van de woningen vertonen veel begroeiing. De specie is over het algemeen in redelijke staat maar begint op sommige plekken los te laten. Zoals te zien op de foto's zijn de nokvorsten bij bepaalde woningen al vervangen. Het advies is om dit over de 3 t/m 5 jaar voor alle woningen te doen. Wel adviseren we om de stormschade gelijk te vervangen.

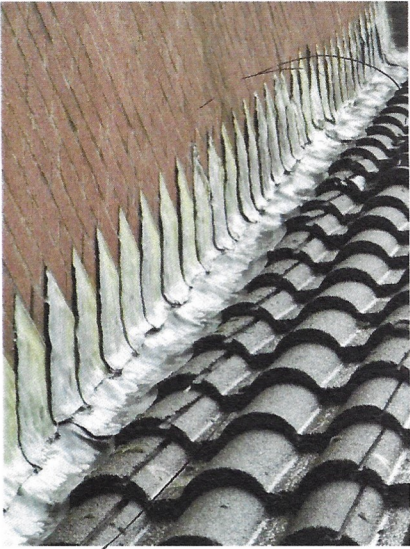
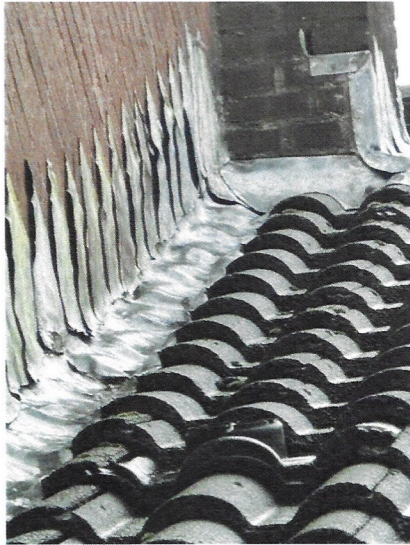
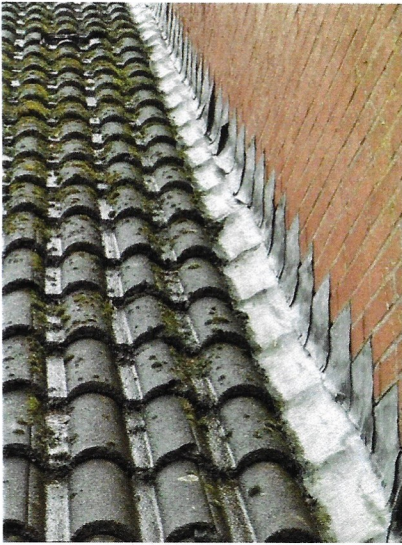
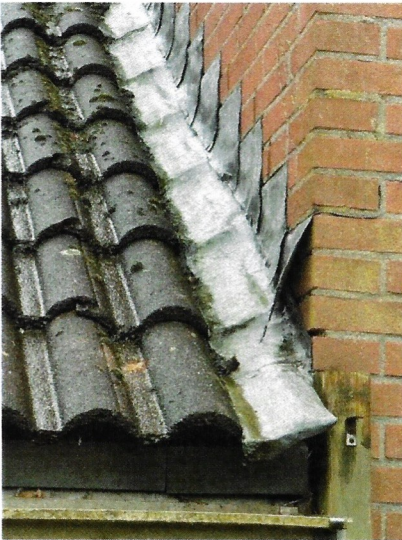
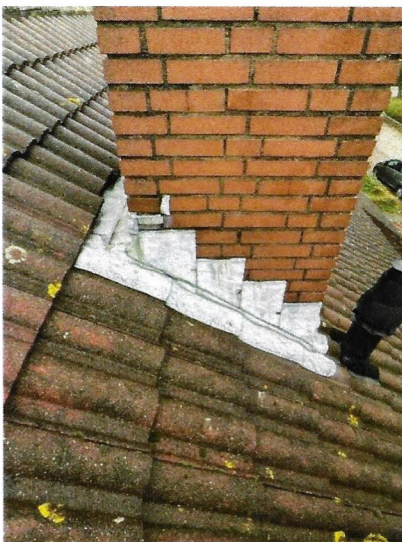
<p>Het lood bij de dakkapellen verkeerd in matige staat. Er zijn rond de dakkapellen gaten en scheuren te vinden in het lood. Er zijn bij een aantal dakkapellen reparaties uitgevoerd met kunstlood.</p> <p>De loodloketten zijn in redelijke staat. De loketten zijn heel en de voegen zijn niet uitgespoeld. Het vermoeden is dat de loketten van te dun lood zijn gefabriceerd met als gevolg dat deze opwaaien en voor lekkage kunnen zorgen.</p> <p>Het lood dat aangebracht is op de schoorstenen is slecht. Dit wordt dun en begint te scheuren. De voegen zijn uitgespoeld en zijn erg slecht.</p>

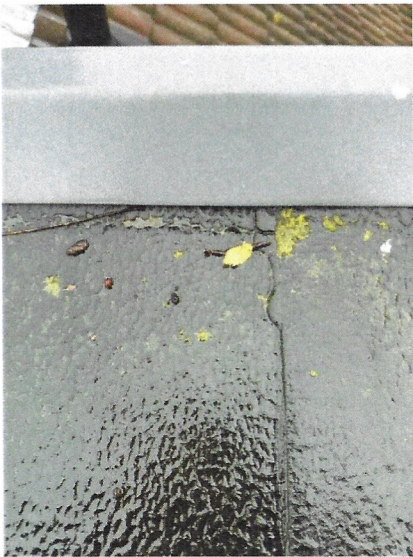
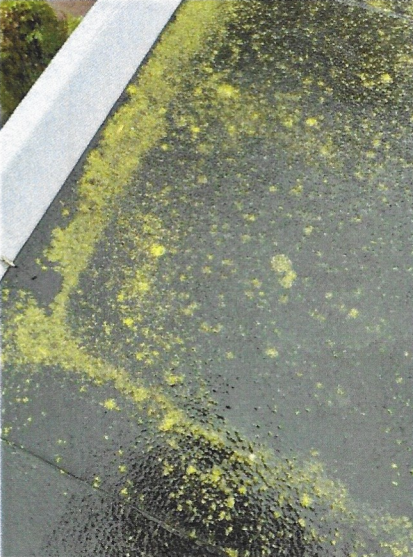
<p>Tijdens de opname is er gekeken naar een select aantal dakkappellen die aanwezig zijn in het complex. De dakbedekking is zeer slecht. Er is een ernstige vorm van craquelé in de toplaag te vinden.</p> <p>De zinken dakrand afwerking verkeerd wel in een goede conditie.</p>

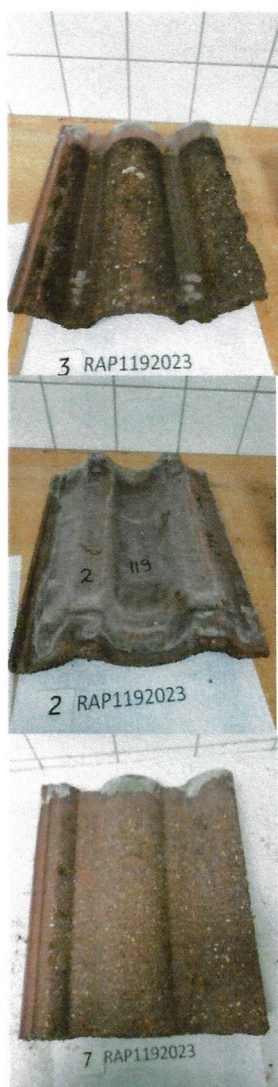
Voor de schoonmaak was er op alle pannen een zwarte vervuiling te zien. Ook is er sprake van alg- en mos aangroei. De randen en nokken van de pannen zijn versleten.

Op de achterkant van de pannen is een witte aanslag te zien.

Na de schoonmaak is de verwerking van de oppervlakte goed te zien. Verder zijn er geen bijzonderheden geconstateerd.

Resultaat: De pannen verkeren visueel in vervulde staat en de randen van de pannen zijn versleten.

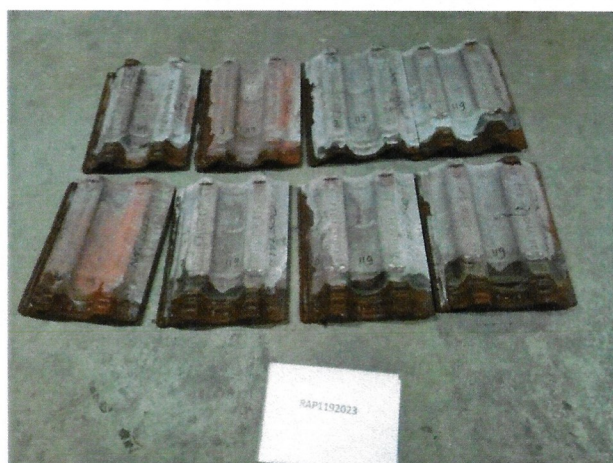
De pannen zijn alleen langs de randen nat geworden.

Resultaat: De regendichtheid is goed.
