Conditiemeting daken

Dromer- en slaperstraat Oostzaan

Opdrachtgever Woningbouwvereniging Oostzaanse Volkshuisvesting

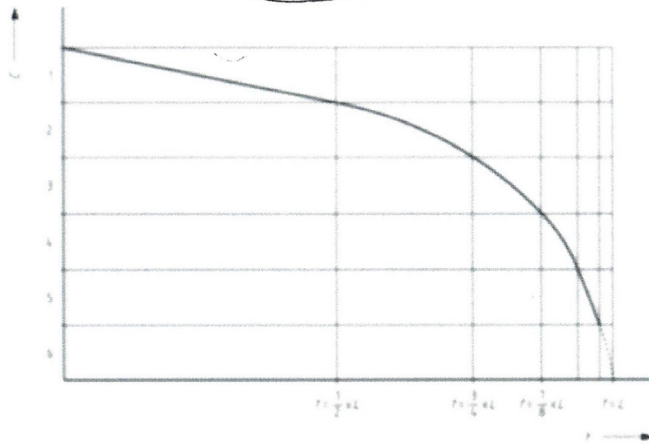
De betonnen dakpannen van het model Neroma verkeren in matige staat. De dakpannen vertonen sterke slijtage aan het oppervlak en de randen beginnen af te brokkelen. Functioneel voldoen de dakpannen nog. De materiaaldegradatie is serieus op gang en het is aannemelijk dat deze zich versneld zal voortzetten zoals in het onderstaand theoretisch model is weergegeven. De resterende levensduur schatten wij in op 6 jaar.

Bovenstaande verouderingskromme geeft het theoretische conditieverloop aan als functie van de levensduur van een bouwdeel. Bron: NEN2767
